# 鋼筋混凝土建築物 補強與修復指引

損傷判定標準參考與合適補強工法及材料建議

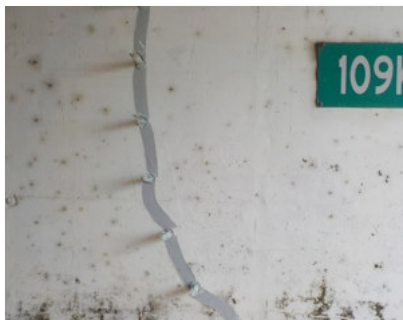
注射工法於結構裂縫補強的注射

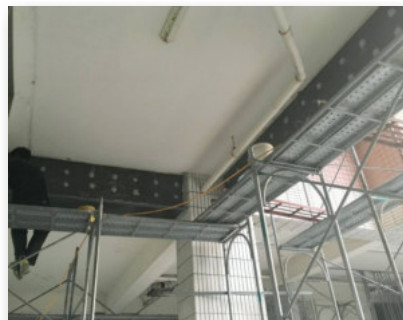
鋼板補強用於建築物樑損傷

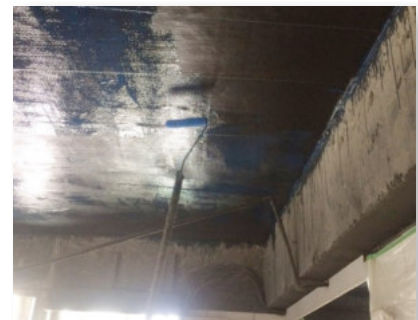
樓板以破纖貼片與環氧樹脂積層補強

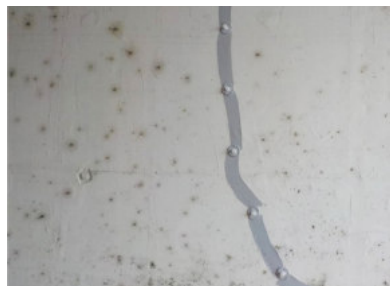
### ① 環氧樹脂注射工法〈低壓注射〉

結構部位0.2mm以上的裂縫，以環氧樹脂針筒注射工法低壓注射。

針筒注射工法

注入材：EP268、EP231

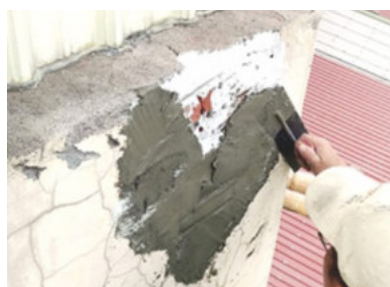
### ③ 披覆填縫工法

非結構部位0.2mm以下裂縫裂縫的表面，可使用彈性環氧樹脂以膏狀方式塗抹。

填縫材：EP270、EP274

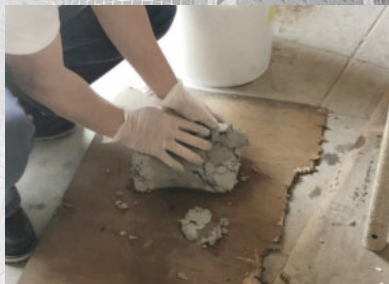
#### ④ Epoxy Mortar充填補強工法 (環氧樹脂輕質砂漿)

主結構部位水泥掉落，損傷時使用。

鋼筋除鏽劑

Primer：EP220

填充材：L-Mortar

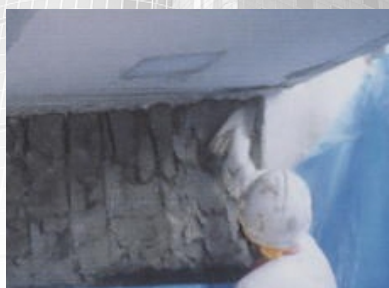
#### ⑤ 無機樹脂Mortar充填補強工法 (無機樹脂輕質砂漿)

非結構部位或非主結構部位的水泥掉落、損傷時使用。

Primer：EP220、CA300

填充材：無機樹脂輕質砂漿(例：RIS)

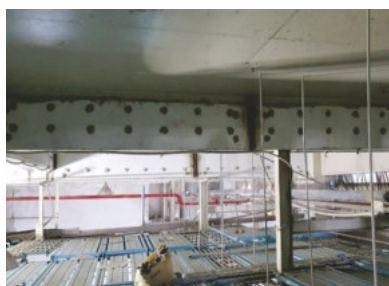
#### ⑥ 鋼板補強工法

主要施工於整個結構的補強。

※必需經過特殊的結構設計、補強計算。

注入材：EP268、EP235、Pretascon無收縮

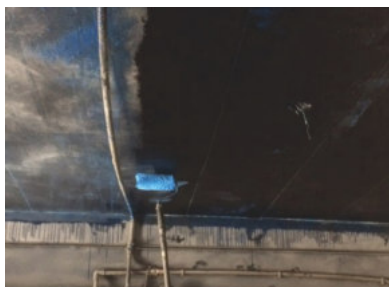
#### ⑦ 碳纖補強工法

碳纖補強工法使用於主結構部位的補強。

※必需經過特殊的結構設計、補強計算。

EP238

碳纖貼片(Carbon Sheet)
